バックホウ 吊りフックはずれ止めの破損

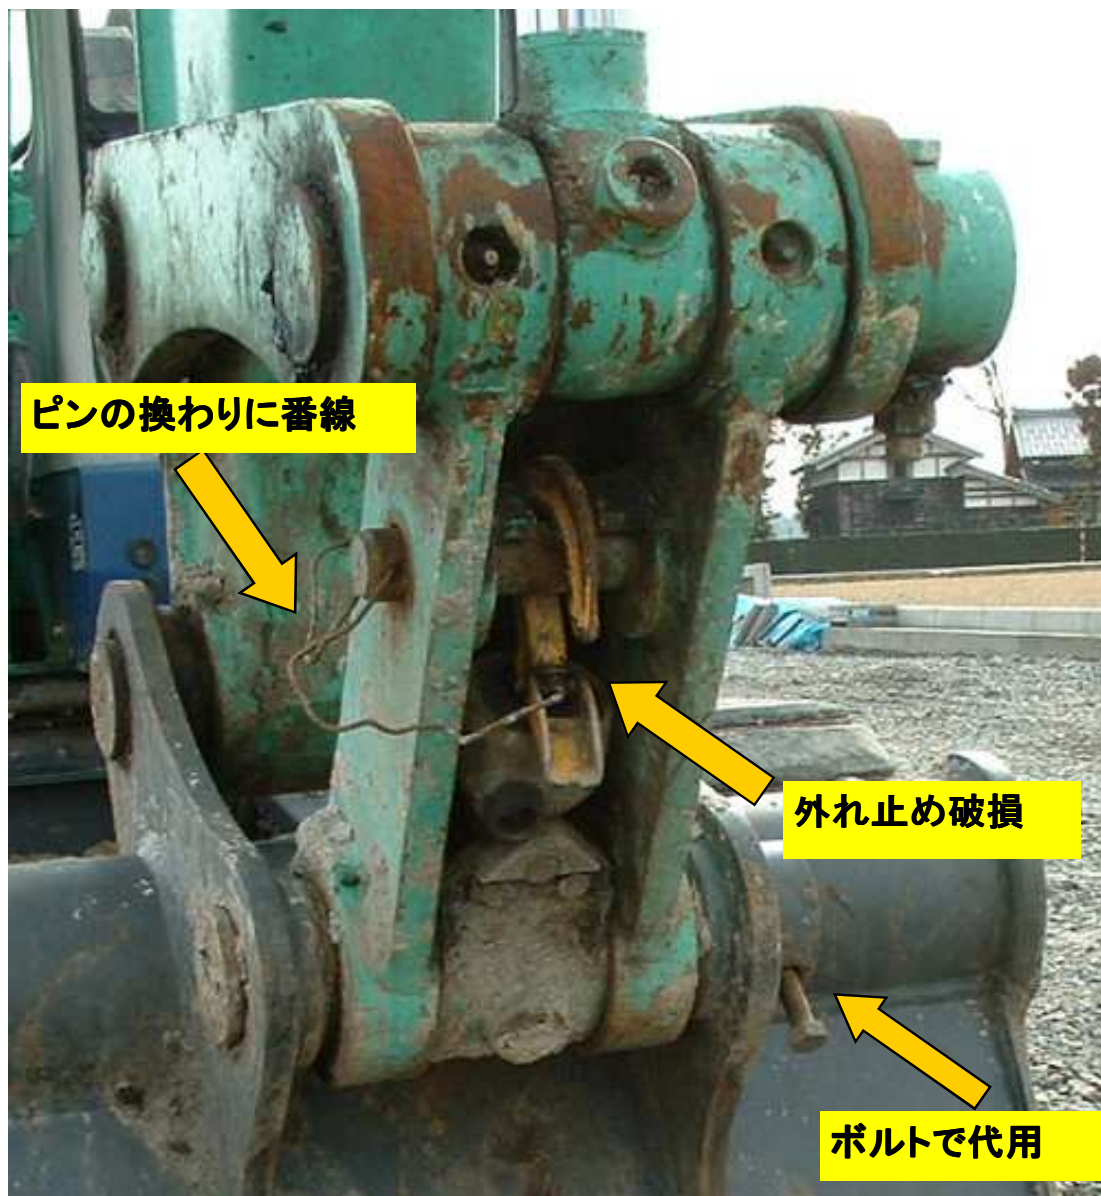
これはクレーン仕様のバックホウですが、肝心の外れ止めが壊れたままです。またバケットを支持する軸の外れ止めも正規のピンではなくて、「ボルト！」を使っています。持ち込んだ会社は今回クレーンとして使わないので、コレで良いと思ってるんでしょうね。

使用しているうちに、外れ止めのスプリングが破損、もしくはリンクピンが破損。写真の状況はそのどちらも壊れてしまっていますが、専用部品のため、その場で交換というのも難しいところです。

メーカーの出張修理が終わるまで、クレーン仕様機としては休止の判断を行きましょう。修理を後回しにして災害発生ではやりきれません。
