## 溝掘削 腹おこし材の 段取り失敗例

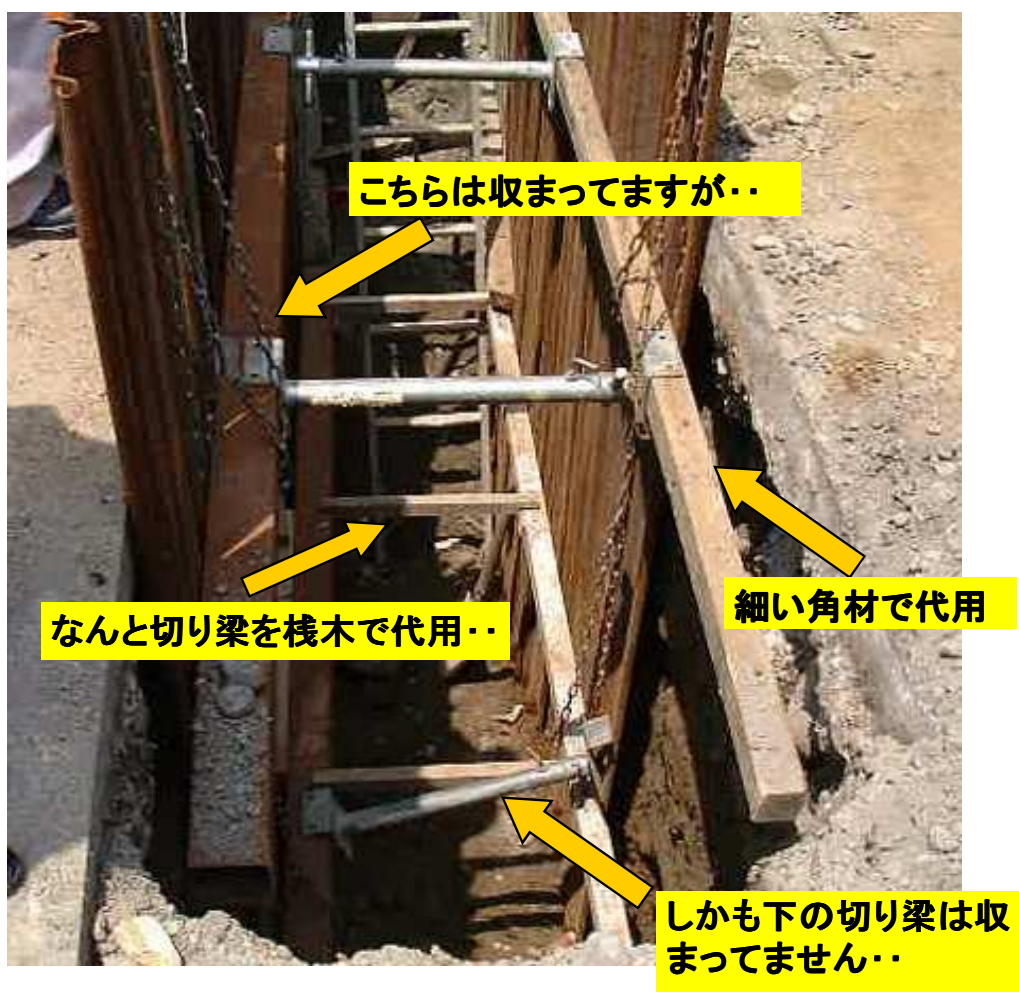
なぜ↑このような不備だらけの土止めになったかは、掘削溝の幅が狭く、手持ちの切り梁材がはまらなかったためです。

そこでやむをえずバタ角の代わりに細い角材を腹起こしに使い、それでも収まらない下段の切り梁には、なんと棧木を代用にしています。

しかも棧木はL字に切り欠きを入れて、掛かりが効くようにしています・・・

いくら地山が安定しているからとは言っても、土止めは中に人が入る場所です。一旦なにかあってからでは取り返しがつきません。

土止め支保工の設置は「作業主任者」が必要な法定危険作業です、もちろん使用される土止め材も強度の明確なものが用いられることが必然です。

人の命にかかわることだ、と言う認識が慣れた作業のなかで欠落しているのでしょうか、切り梁の長さが足りなければリース材でもなんでも借りて正しい土止めを設けるべきです、それにしても段取り悪すぎますね「段取り8分」を忘れずに・・・そして手抜きを見逃さずになにやってるのか良く確認すること！
